# TRENES ARGENTINOS

# CARGAS

## CATALOGO DE PARTES A LOCALIZAR (Rev. 1 – Julio 2017)

# NUM50001151610 - PLACA DE DESGASTE SUPERIOR ADAP. 6" X 11"

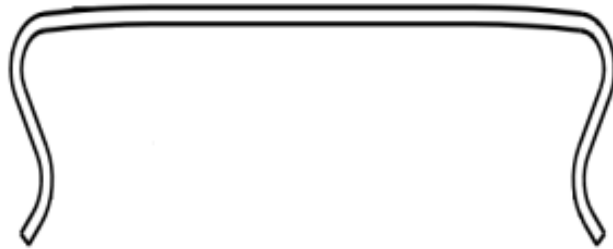
Placa de desgaste

➤ 60 Si 2 Mn

➤ 0,9 Kg

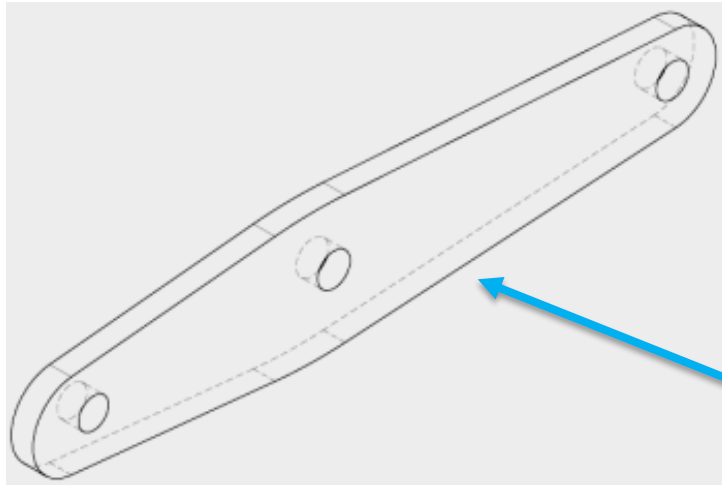
➤ 13,5 Kg

Nota: La leva se debe entregar completa con sus correspondientes bujes.

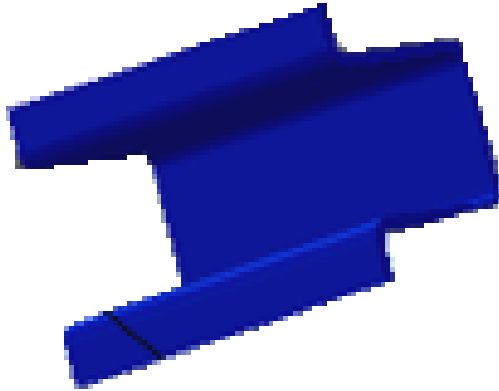
➤ 1,5 Kg

Nota: La muestra es de un  
vagón de trocha ancha

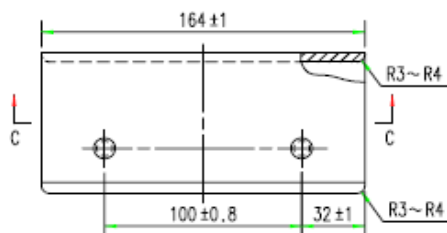
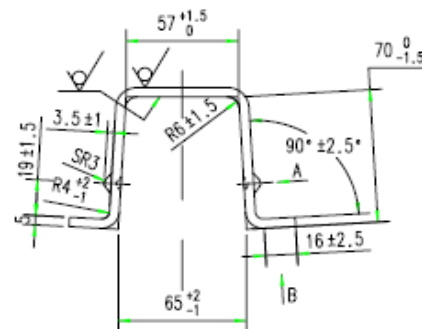
| 设计 | 审核 | 工艺 | 材料 | 数量 | 重量 | 比例 | CAHZ96-20-02 |

| | | | | | | Placa de desgaste de canal deslizante | |

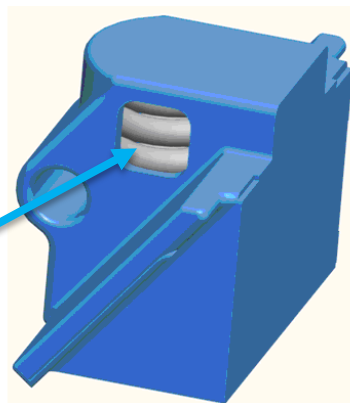
Resorte para cuña de fricción

➤ 60Si 2Cr VAT

➤ 2,65 Kg

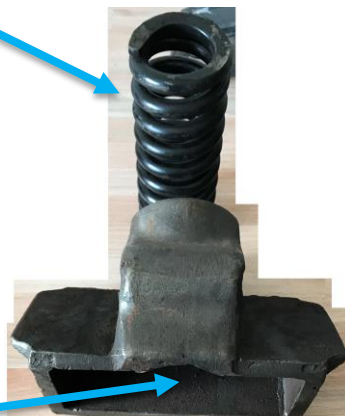
Alojamiento de  
resorte en la cuña
